LAUDO DE PERÍCIA CRIMINAL

VISTORIA EM IMÓVEL

Procedimento: 35362234

Tratava-se de um condomínio denominado Condomínio Residencial Portal do Lago, situado em Santa Bárbara de Goiás/GO.

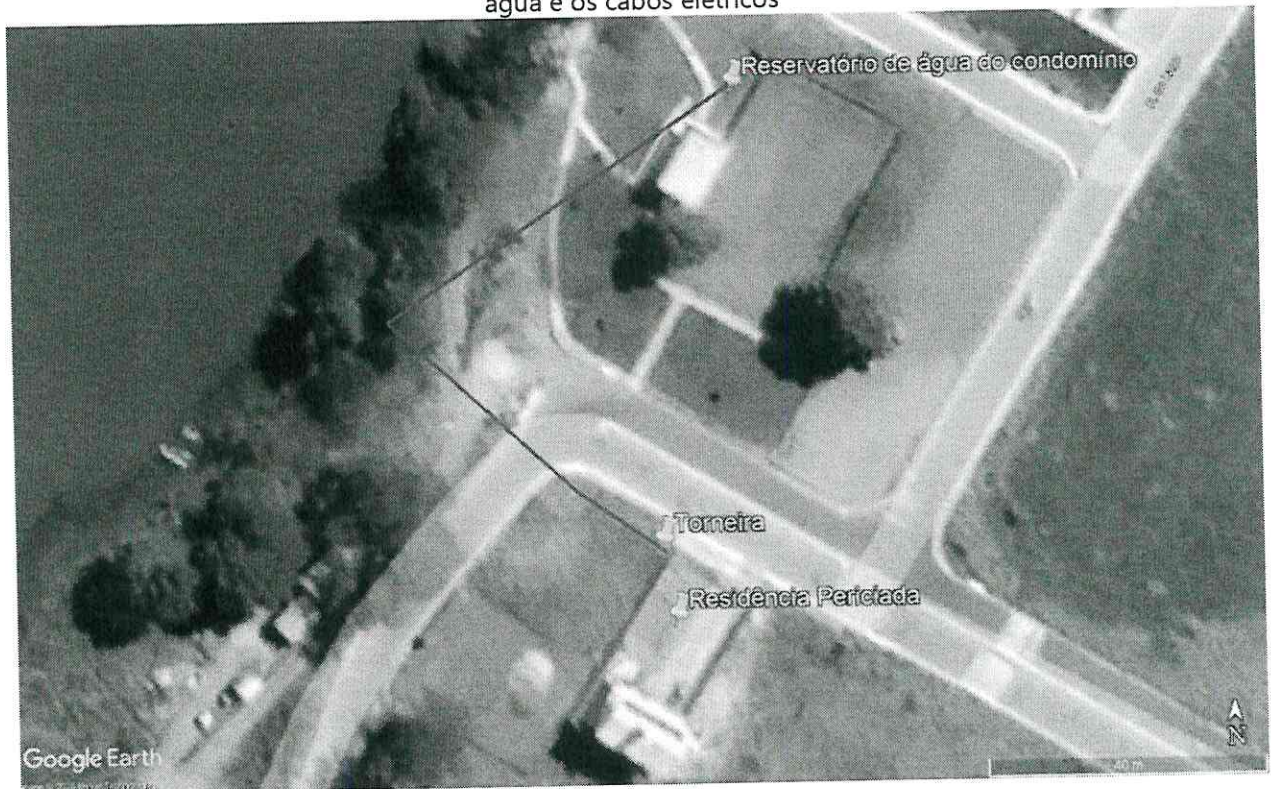
Figura 2 – Localização dos elementos descritos no laudo. A linha vermelha representa a tubulação de água e os cabos elétricos

A partir dos vestígios analisados, conclui-se que o abastecimento de água da residência periciada era oriundo do reservatório de água do condomínio, interligados por aproximadamente 120 metros de tubulação de água e de cabos elétricos. O reservatório de água do condomínio, por sua vez, era abastecido pelo poço artesiano do condomínio.

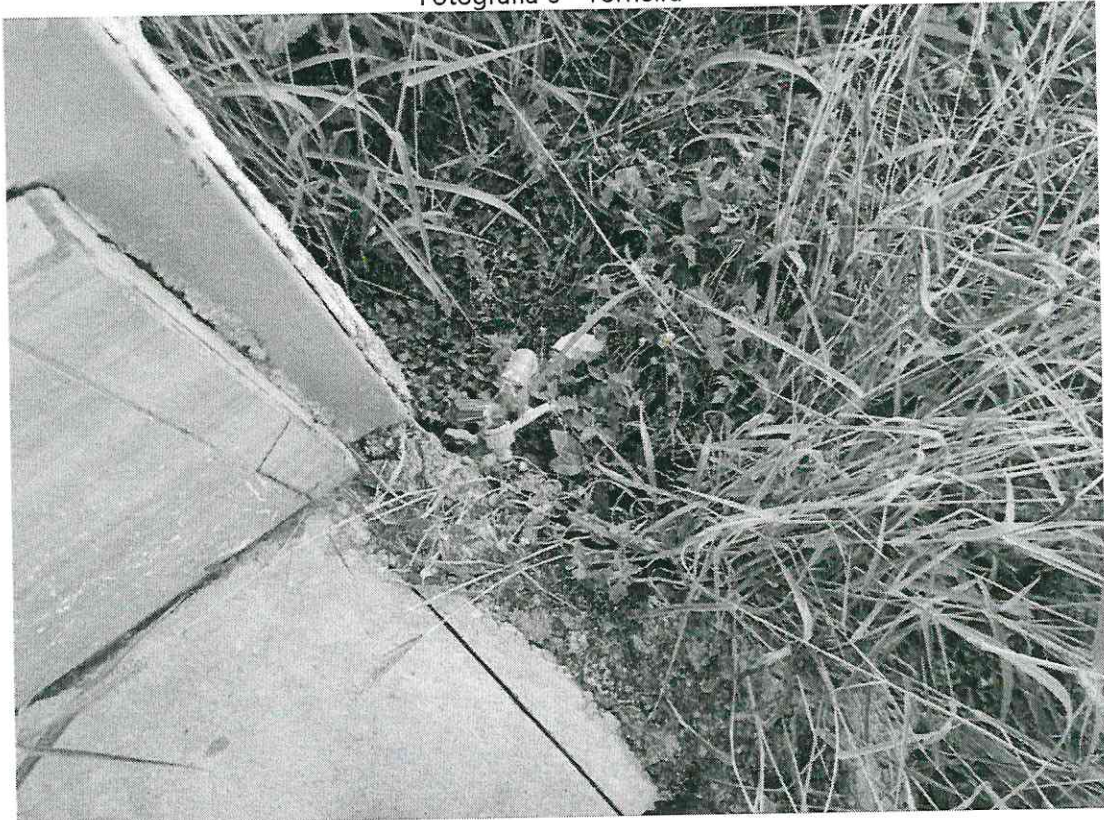
- b) Ao lado da residência periciada, observou-se a presença de uma torneira. Ao girar o registro na posição de abrir, constatou-se que não houve fluxo de água;

Fotografia 6 - Torneira

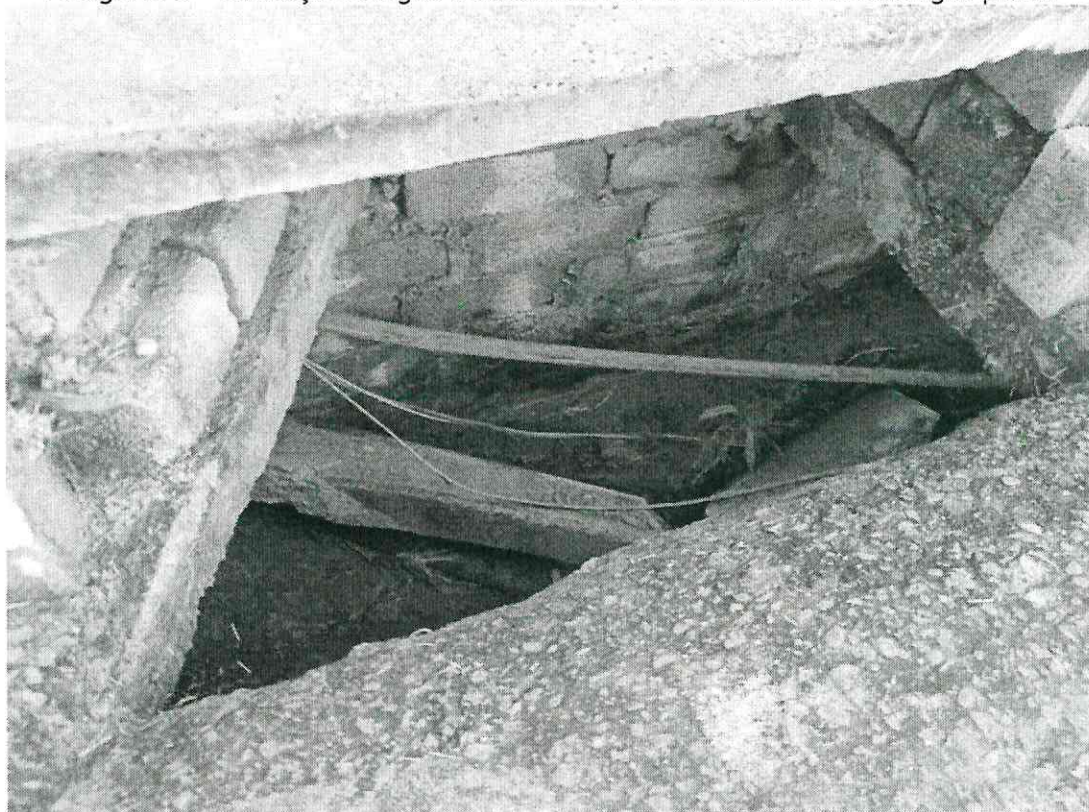
- c) Próximo à torneira observou-se a presença de uma tubulação de água e de cabos elétricos seguindo sentido oeste. Verificou-se que a tubulação e os cabos elétricos adentravam o sistema de coleta de água pluvial do condomínio, e seguia até o ponto final, próximo à represa. Em seguida a tubulação de água e os cabos elétricos mudavam de direção seguindo em sentido nordeste, onde adentravam a terra e seguiam enterrados, não sendo possível visualizá-los;

Fotografia 9 – Tubulação de água e cabos elétricos no interior do sistema água pluvial

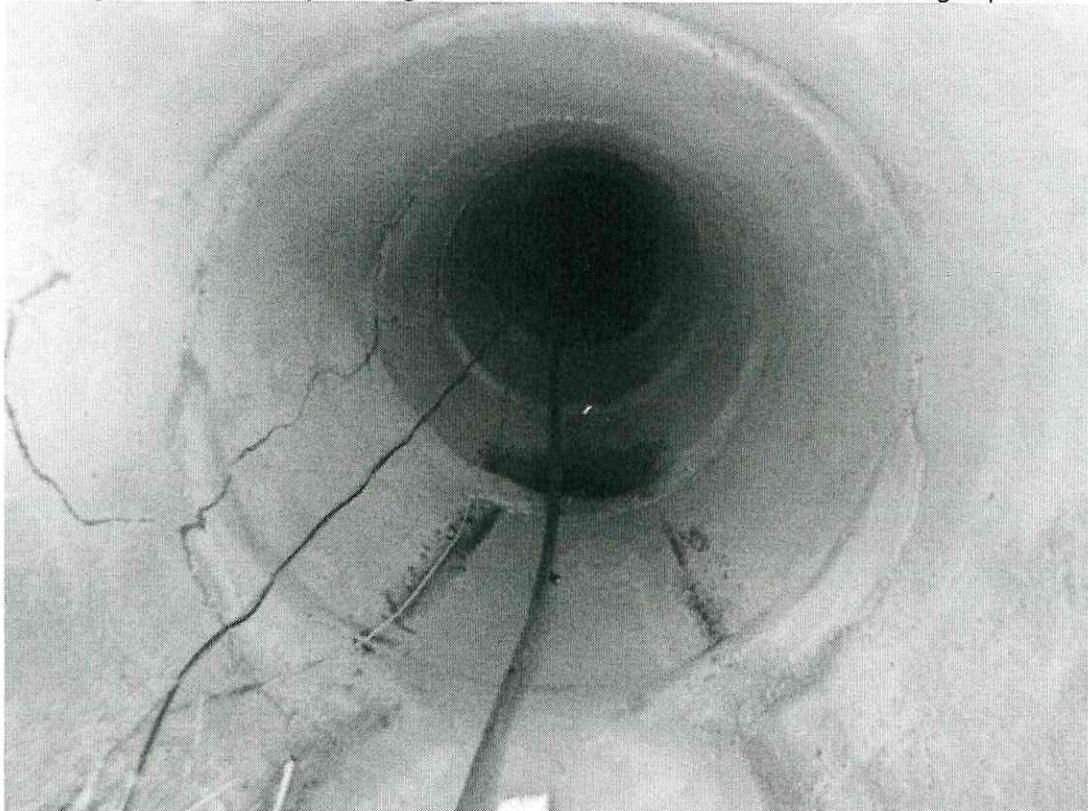
Fotografia 11 - Tubulação de água e cabos elétricos no interior do sistema água pluvial

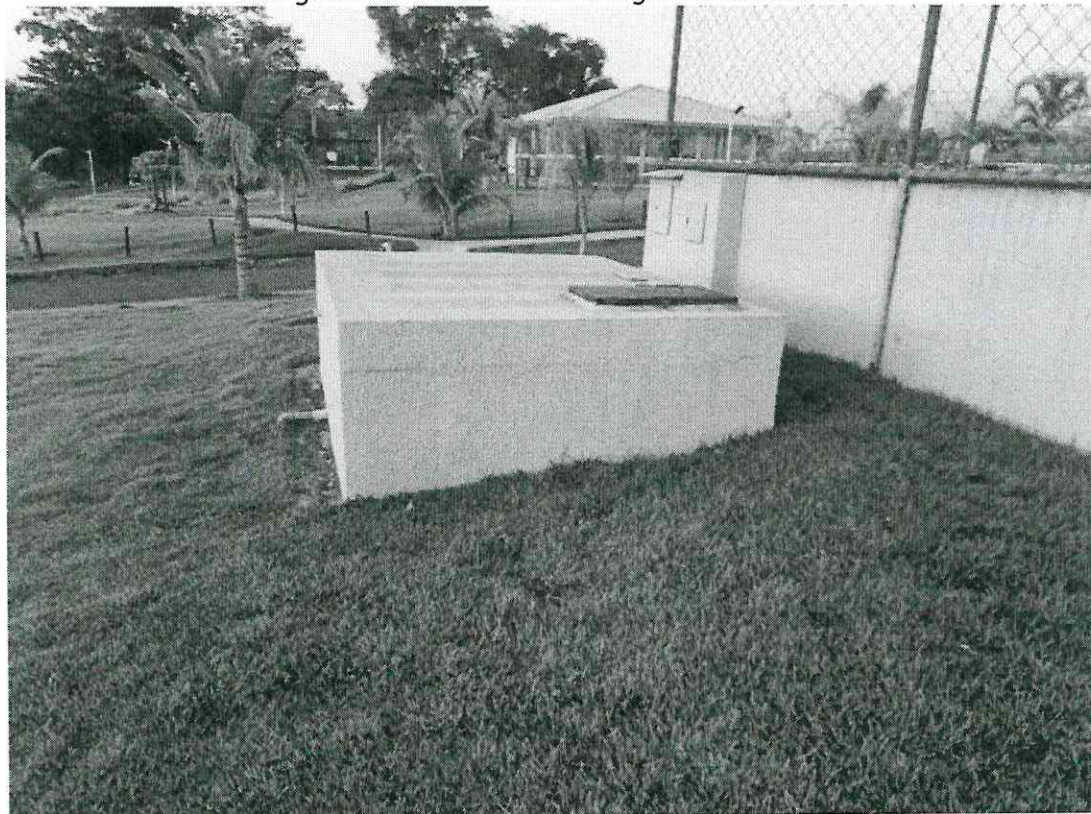
- d) Observou-se a presença de um poço artesiano e de um reservatório de água na área comum do condomínio. Ao abrir o alçapão de acesso ao reservatório de água, foi possível verificar a presença de duas bombas submersas em seu interior. O disjuntor de acionamento da bomba submersa do condomínio, utilizado para limpeza e irrigação da área comum do condomínio foi acionado, sendo identificado a bomba associada à alimentação do sistema do condomínio;

Fotografia 15 – Reservatório de água do condomínio

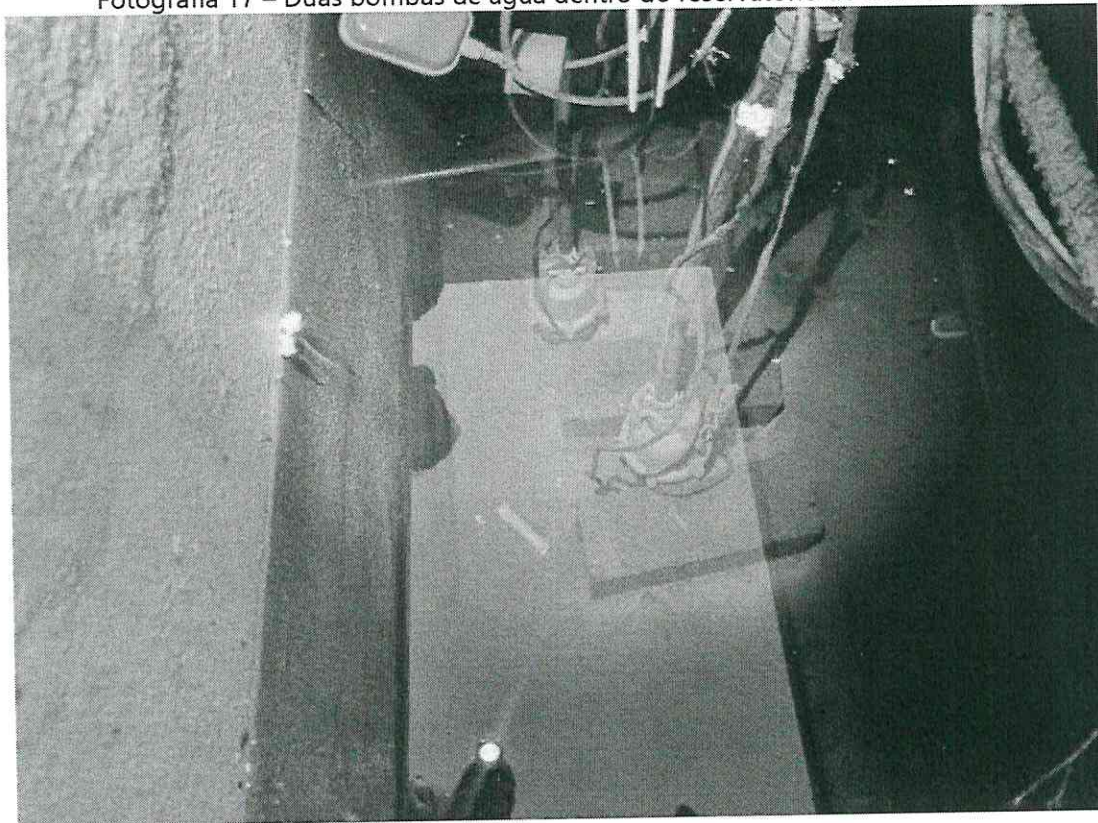
Fotografia 17 – Duas bombas de água dentro do reservatório do condomínio

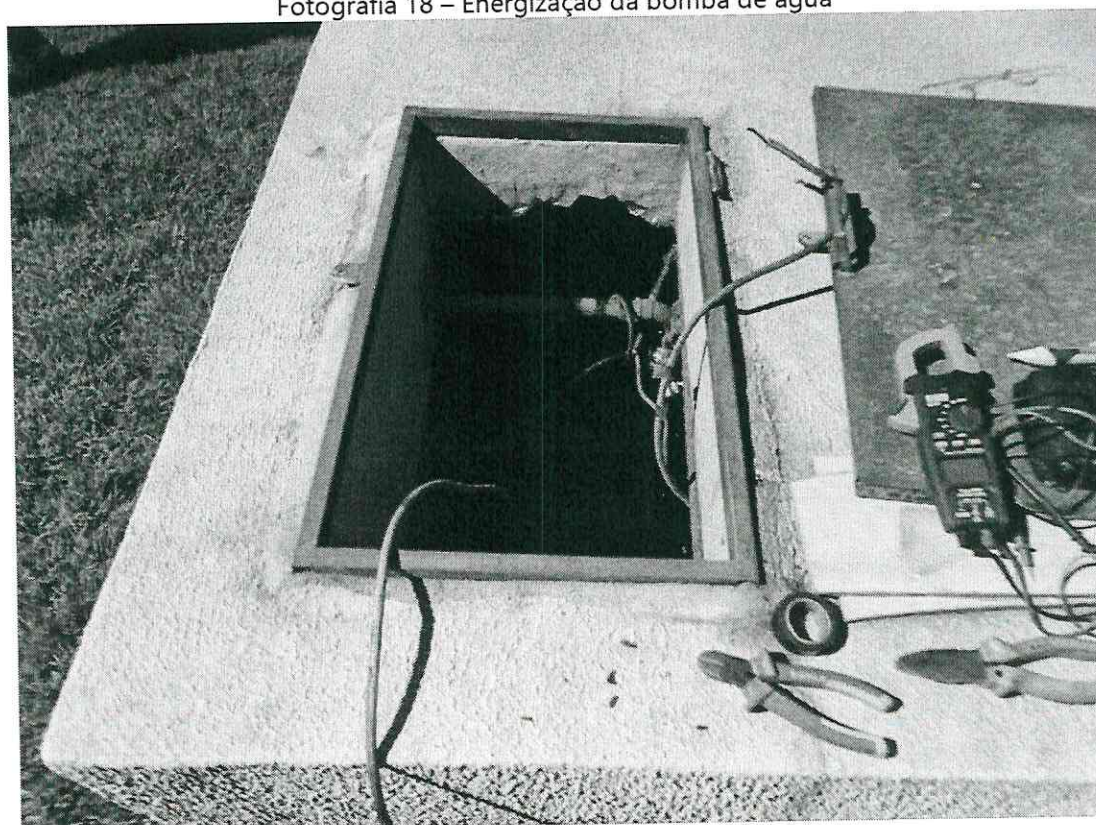
- e) O cabo de alimentação da segunda bomba foi seccionado e conectado diretamente à rede elétrica através de um cabo extensão. Após a ligação observou-se que a torneira descrita no item b deste tópico exibiu fluxo de água. A bomba de água foi mantida ligada por aproximadamente 20 minutos, quando se observou fluxo de água pelo extravasor da caixa d'água da residência periciada;
- f) Por fim, a bomba de água foi desligada, sendo então cessado o fluxo de água pelo extravasor da caixa d'água.

Fotografia 18 – Energização da bomba de água

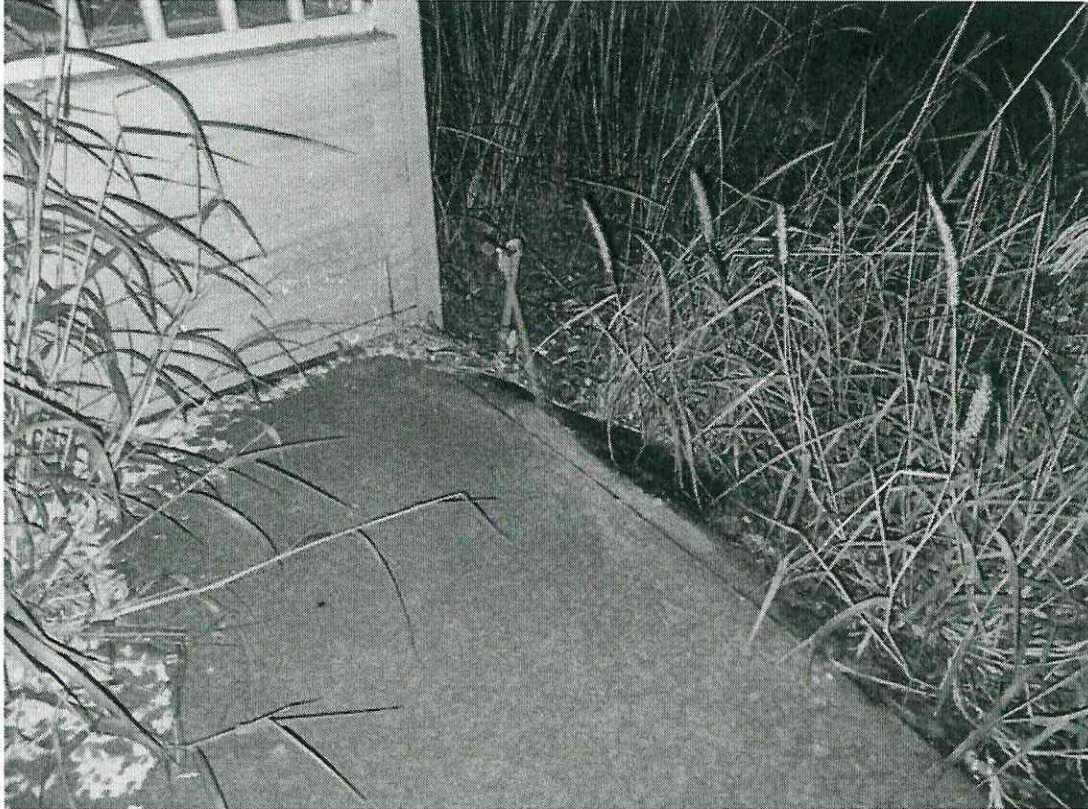
Fotografia 19 – Presença de água na torneira situada ao lado da residência periciada

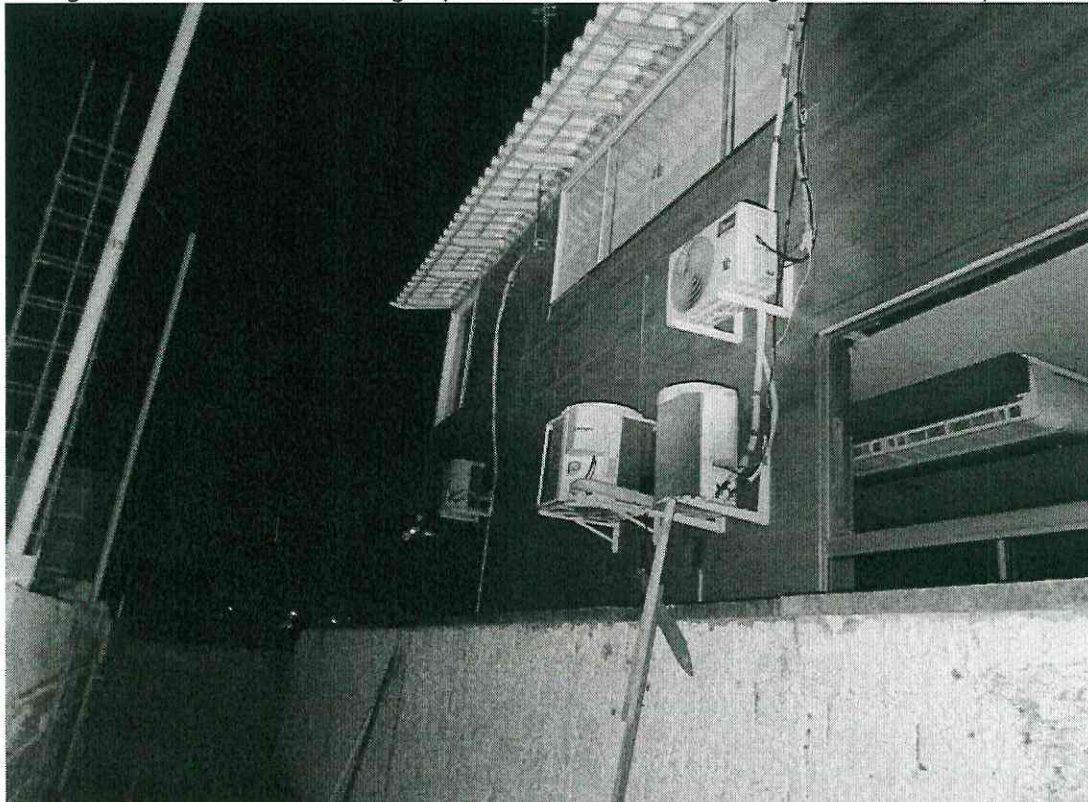
Fotografia 20 – Vazamento de água pelo extravasor da caixa d'água da residência periciada
